コンバイン後方からの粃排出を少なくするには？

漏生イネの発生源として、2番穂の結実以外に、刈取り時のロスも考えられます。

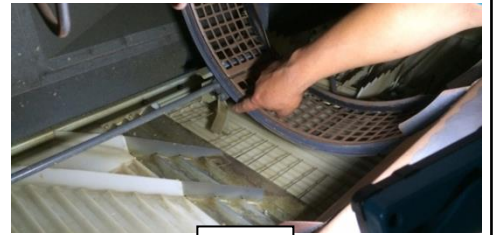
図1

- ・朝露や雨など、濡れた状態で刈ると、内部の選別部（図1）が詰まりやすくなります。
- ・選別部が詰まった状態で刈取りを続けると、選別能力が低下し、ワラ等と一緒に健全粃が後ろから排出されやすくなります。
- ・「濡れモード」等が搭載されている機種では、上記のような条件のときには必ず選択するようにしてください。

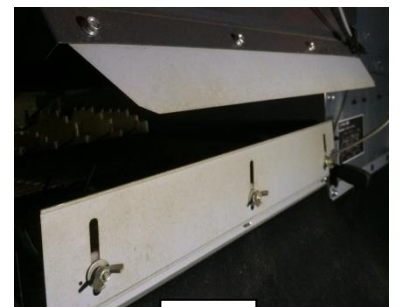
図3

- ・コンバインの中を開けて、「受網」や「揺動板」、「ストロラック」等、選別部の詰まりをこまめに清掃してください。
- ・ワラ排出部の受板（図3）を上下に調整できる機種では、取付位置を高い方に調整した方が健全粃の排出が少なくなります。
- ・掃除口のフタが閉まっているかの確認はもちろん、粃の流れる各部のパッキンが劣化していないか等もチェックしてください。
